# OLSEN TEC

## Defeito na Mangueira Tríplice

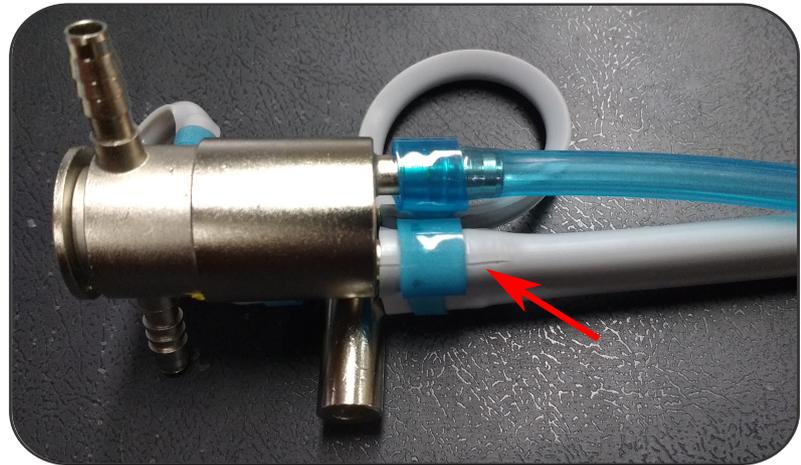
Informamos que durante a produção dos equipamentos odontológicos do dia 13 de julho de 2016 foram identificados dois rolos de mangueira tríplice fora dos padrões de qualidade especificados, na linha de produção. A mangueira em questão apresentou rachaduras nos pontos de conexão com as válvulas.

Esta fragilização do material, em virtude da aplicação de pressão intermitente durante a operação do equipamento, poderá provocar vazamentos internos.

Como não é possível identificar o lote na mangueira, ou identificar exatamente quais equipamentos receberam esta mangueira, orientamos aos técnicos que ao identificarem problemas de vazamento, na mesa ou módulo auxiliar, providenciem a substituição das mangueiras dentro do procedimento de garantia do equipamento, sem custo para o cliente.
