OLSEN TEC

Carenagem Base do Assento Performance

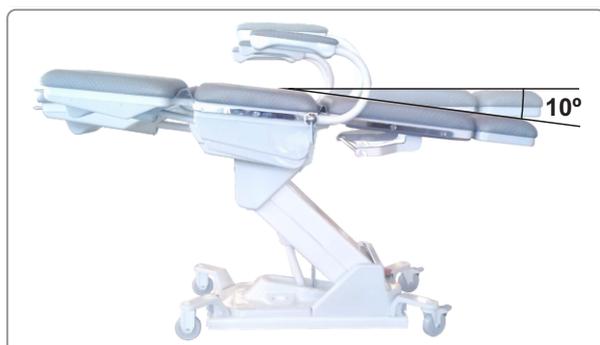
Conforme apresentado na Olsen Info 14, a Mesa Performance teve alteração na inclinação máxima do assento, passando de -30° para -10° .

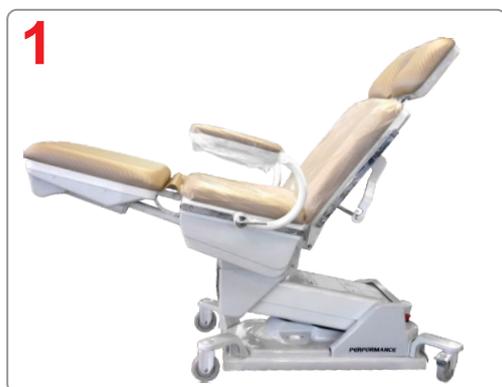
Para retirar esta carenagem, suba o encosto até seu limite, suba o apoio de pernas e incline o assento ao máximo (imagem 1). Em seguida, retire todos os clips pinça da carenagem (imagem 2).

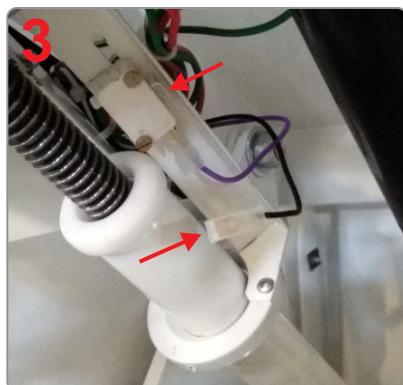
Através do espaço entre a carenagem e a estrutura da cadeira, localize o motor do assento (cabos preto e roxo na microchave) e retire o cabo preto da microchave (imagem 3).

Após fazer a manutenção, recoloca o cabo preto na parte superior da microchave (imagem 3), antes de recolocar a carenagem.

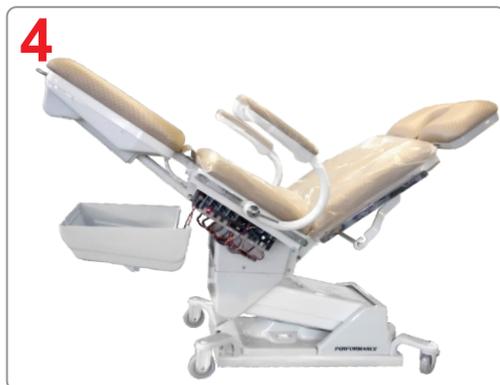
Pressione novamente o comando de inclinar o assento até que seja possível retirar a carenagem (imagem 4).

Faça esta inclinação do assento, sempre observando o limite de curso do motor, para não danificá-lo.
